# **Laudo Técnico de Avaliação Ambiental**

**Insalubridade, Periculosidade, Irradiação  
Ionizante e Trabalhos com Raio-X ou Substâncias  
Radioativas**

**CAMPUS CASTANHAL**

Castanhal - Pará  
2016

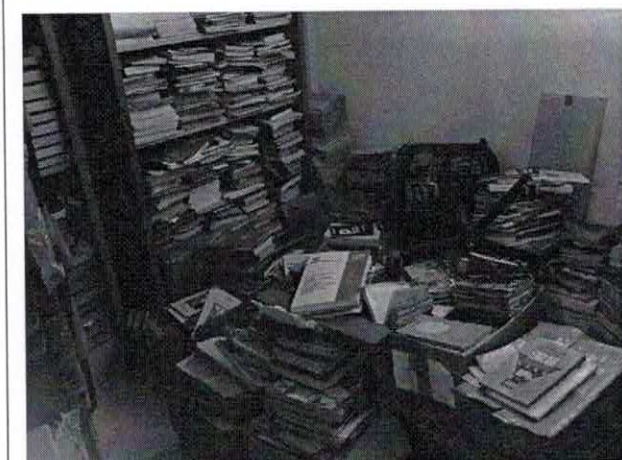
❖ **Riscos Ambientais:** Inexistentes em relação aos agentes físicos e químicos. Quanto ao agente biológico, há a exposição a microrganismos presentes em livros, mapas, jornais que compõem o acervo da Biblioteca.

- Higienização adequada do local, limpeza/manutenção preventiva periódica nos equipamentos de ar condicionado e aquisição de equipamentos desumidificadores de ar;

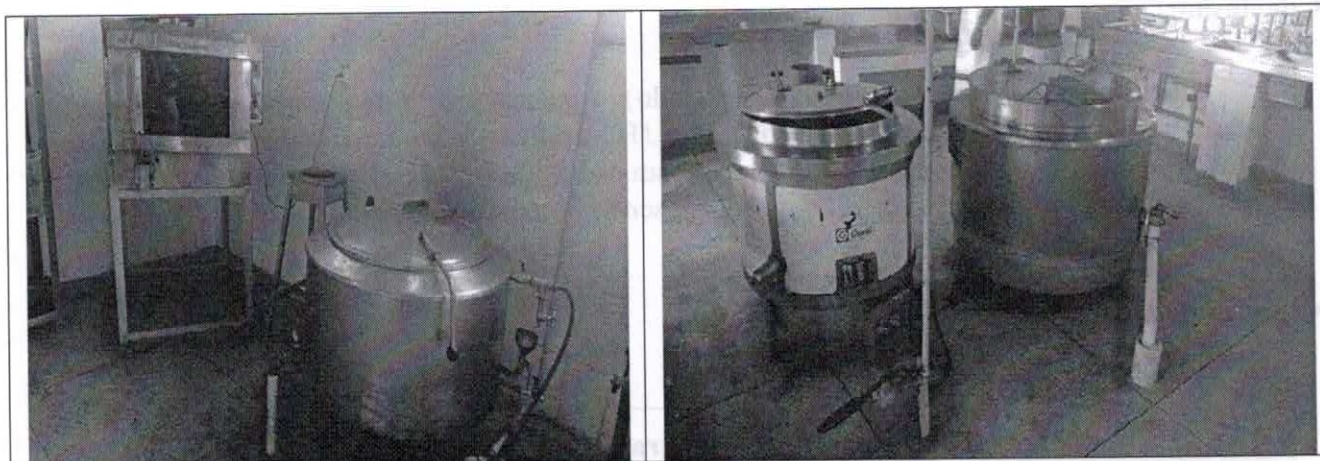
| RISCO AMBIENTAL | GRAU % |
|---|---|
| Risco Físico: Ruído decorrente das operações com os equipamentos (exaustor, moedor de carne, serra fita, outros) e Calor proveniente da presença de fontes de calor (fogão e forno industrial) | Não conclusivo |

1. Quanto aos riscos físicos (Calor e Ruído) é necessária a realização da avaliação quantitativa das temperaturas a partir do IBUTG- Índices de Bulbo Úmido e dos níveis de ruído de forma a verificar se estes ultrapassam os limites de tolerância presentes no Anexo 1, 2 e 3 da Norma Regulamentadora Nº 15, sendo portanto não conclusivo até as medições serem realizadas.

- Sistemas de exaustão localizados acima do forno e fogão industrial.

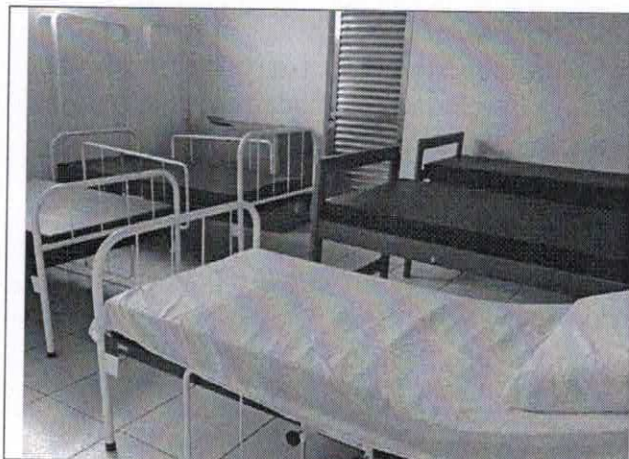
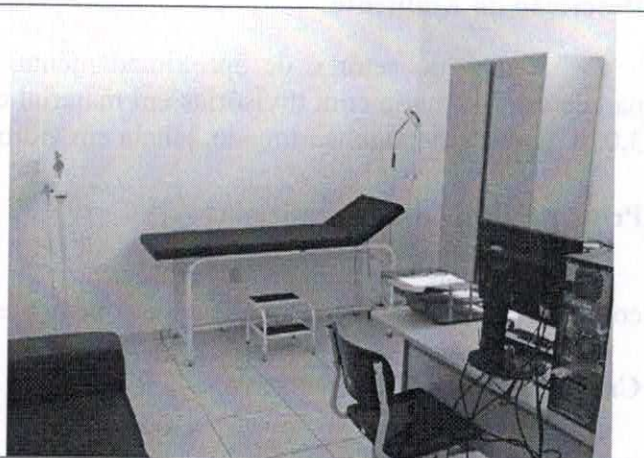
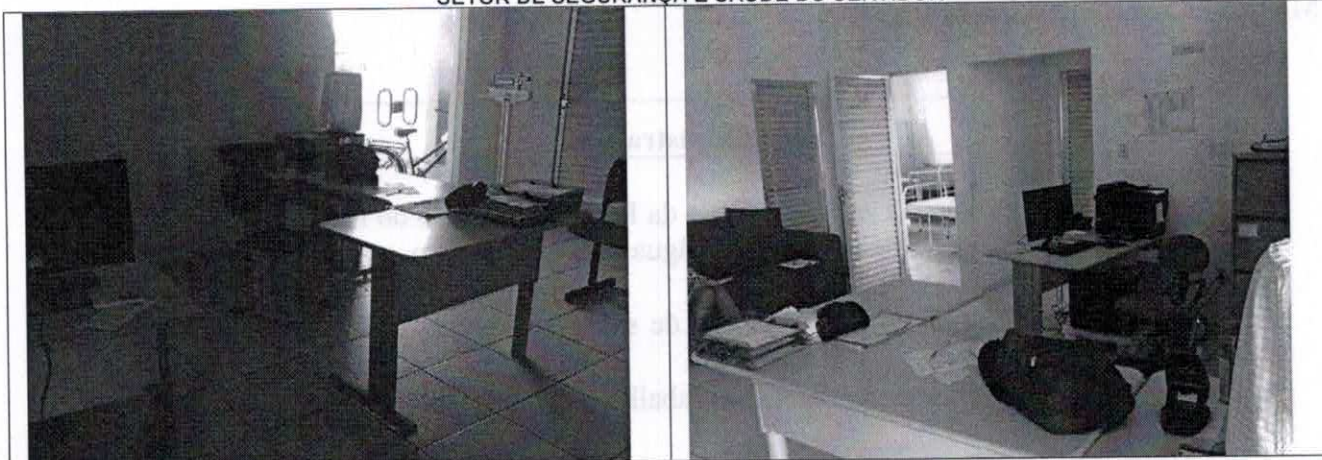
| RISCO AMBIENTAL | GRAU % |
|---|---|
| Risco Biológico: Contato com pacientes e materiais infectocontagiantes<br>Aplica-se somente aos trabalhadores que tenham contato com os pacientes, bem como aos que manuseiam objetos de uso desses pacientes, não previamente esterilizados. (Apenas para os cargos de médico e técnico de enfermagem) | 10% |

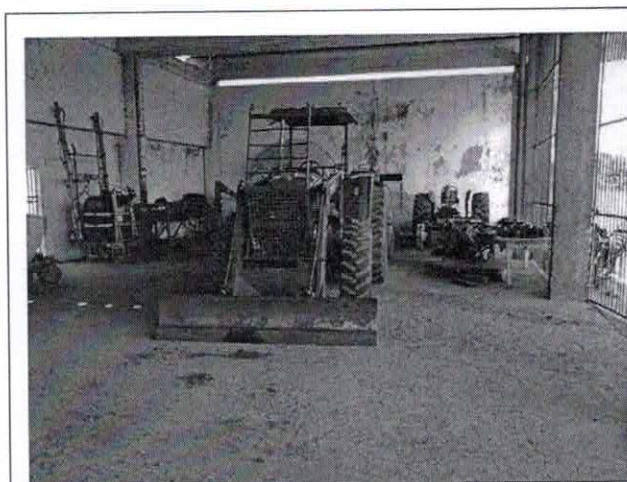
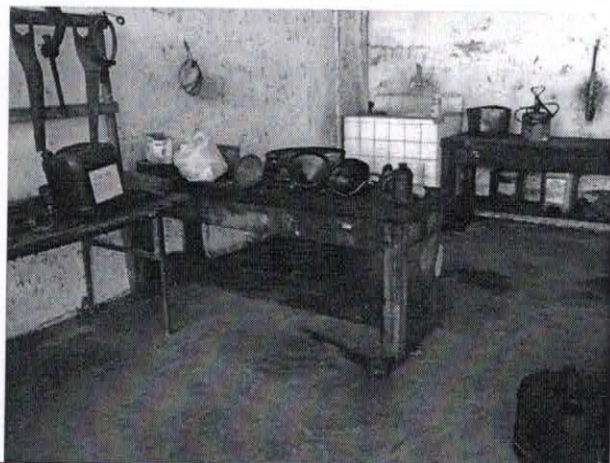
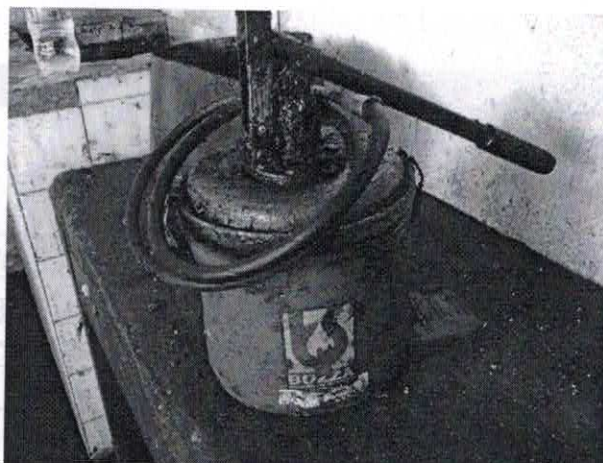
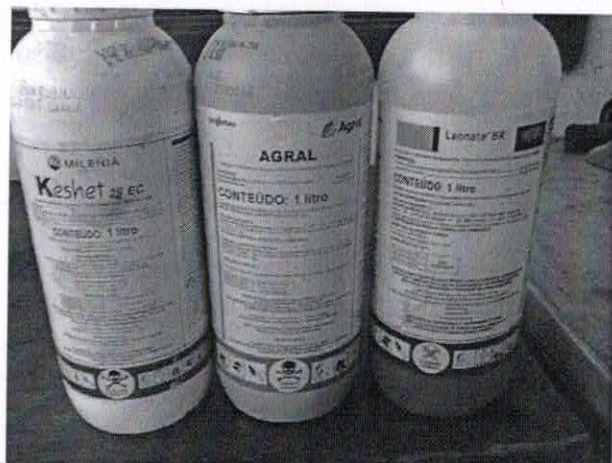
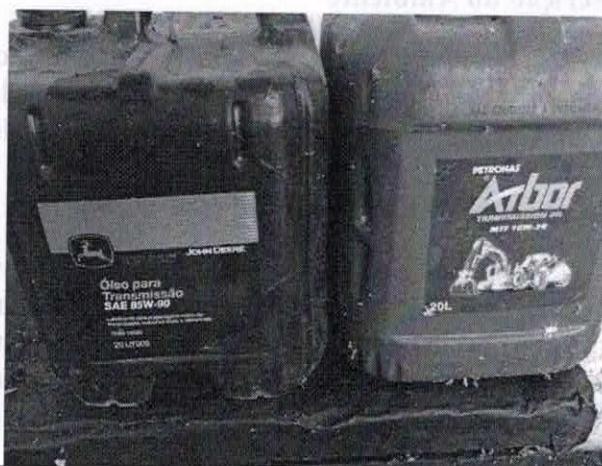
Ambiente destinado à realização de atividades de operação e manutenção das máquinas, implementos e ferramentas agrícolas utilizados na aração, gradagem, plantio e demais procedimentos realizados nas áreas agrícolas. Dentre os equipamentos utilizados estão: roçadeira, subsolador, grade aradora, cultivador de 4 linhas, encanteirador, plataforma de transporte, pá basculante, carroça de 4 rodas, perfurador de solo, trator agrícola, distribuidor de calcário, limpa fossa.

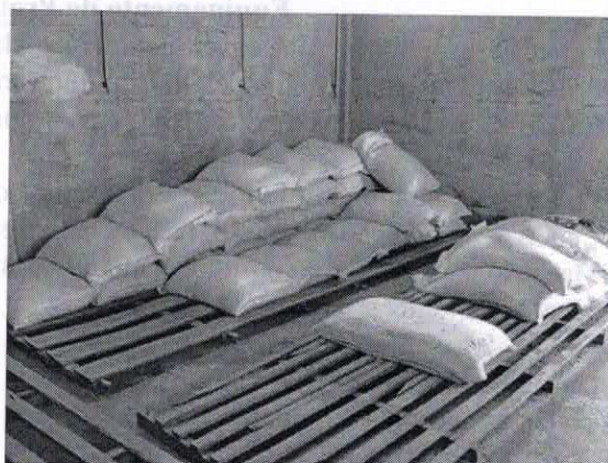
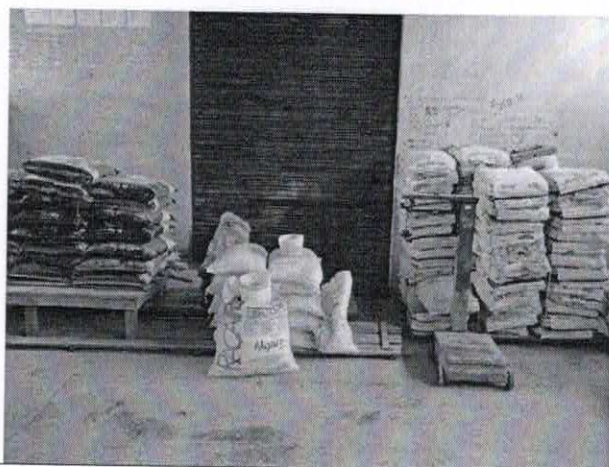
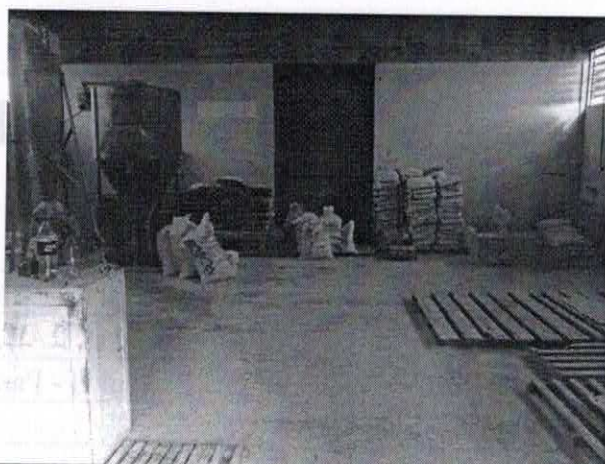
Ambiente destinado à apresentação de aulas práticas de ensino aos discentes e a preparação do processamento de ração animal compostos de milho, soja, sais minerais e vitaminas.

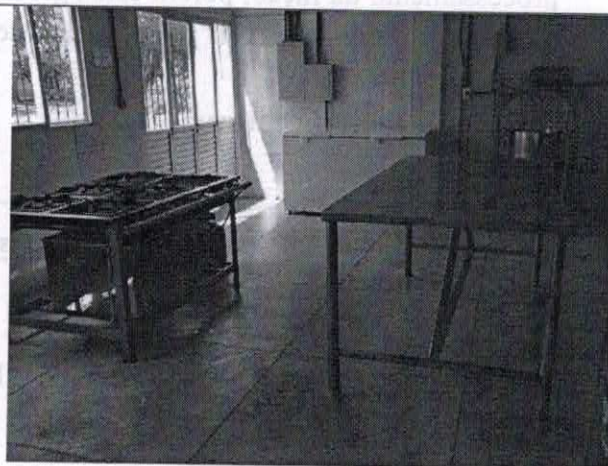
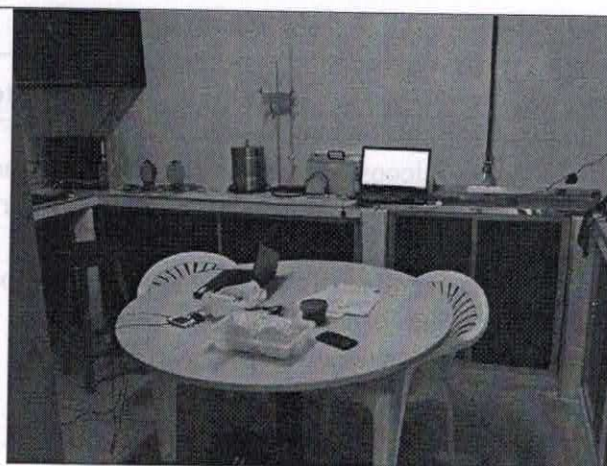
Área destinada à fabricação e processamento de produtos derivados de leite. São produzidos semanalmente: doce de leite, requeijão, iogurte, queijo minas padrão e frescal. Para produção do doce de leite é utilizado um tacho que funciona à pressão de vapor. Para a higienização do laboratório, bem como utensílios e equipamentos utilizados na produção, utiliza-se hipoclorito de sódio.

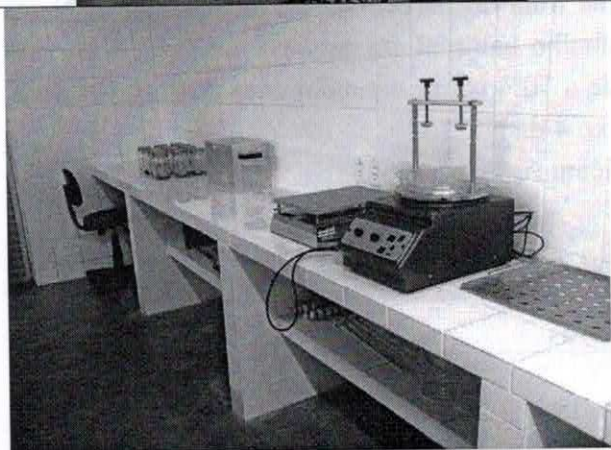
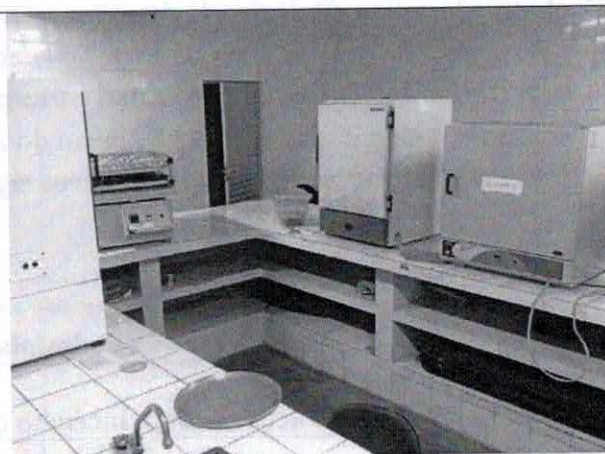
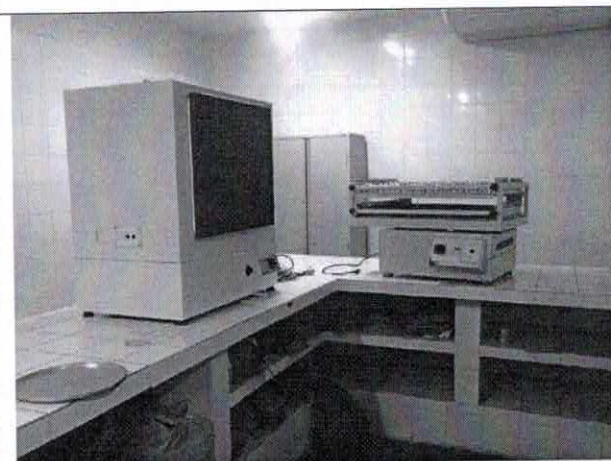
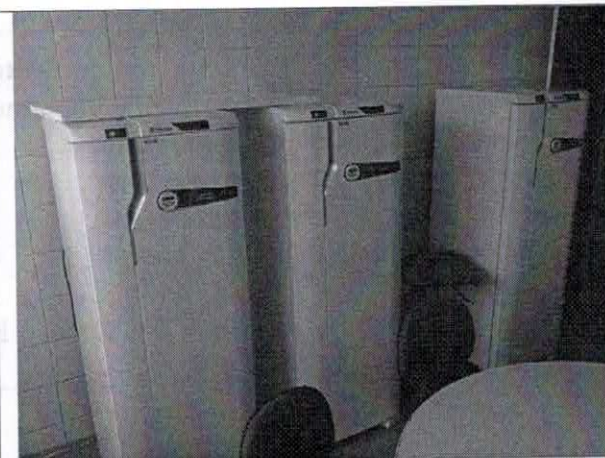
| RISCO AMBIENTAL | GRAU % |
|---|---|
| Risco Químico: ácido sulfúrico, ácido fosfórico | NÃO<br>CONCLUSIVO |

1. Não foram detectados riscos físicos.
2. Quanto aos riscos químicos, ocorre a manipulação de produtos químicos como ácido sulfúrico, ácido fosfórico, sulfato de potássio, sulfato de magnésio, cloreto de amônia e cloreto de potássio. Será necessária a realização de avaliação qualitativa dos principais produtos químicos utilizados no laboratório, mas o servidor para fazer jus ao adicional de insalubridade deverá atender ao disposto no art. 9º, incisos II e/ou III da Orientação Normativa Nº 06 de 18/03/2013, que trata de exposição habitual e permanente, respectivamente. Também deve ser observado artigo 5º, inciso II da mesma ON, que trata do percentual de insalubridade. Neste caso específico que se trata da exposição ao trabalho habitual em esgotos, onde há o contato com o risco biológico, tal percentual corresponde a 10% sobre o vencimento do cargo efetivo, conforme artigo 2º da referida ON, além do Anexo 4 da NR 16.

| Administrativas |
|---|
| Higienização adequada do local;<br>Adequação à NR-23 Proteção Contra Incêndio da Portaria 3.214/78 do MTE |

| Equipamento de Proteção Individual - EPI |
|---|
| Aventais ou Jalecos: preferencialmente impermeáveis;<br>Óculos de segurança ou Óculos de proteção<br>Proteção respiratória (máscara)<br>Proteção dos Membros Superiores (Luvas)<br>Proteção de Membros Inferiores (Botas)<br><br>Todos e quaisquer Equipamentos de Proteção Individual (EPI) devem possuir Certificado de Aprovação (CA). |

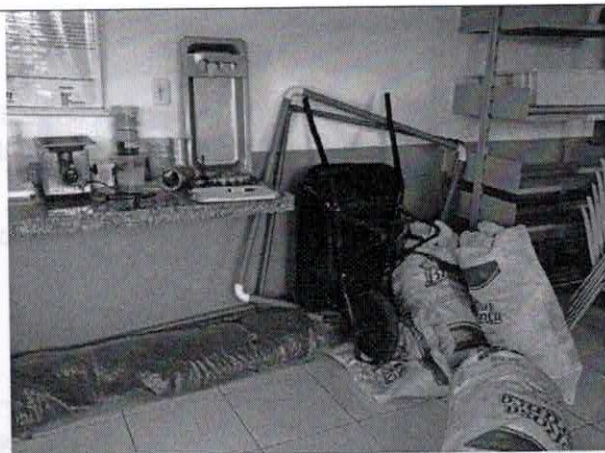
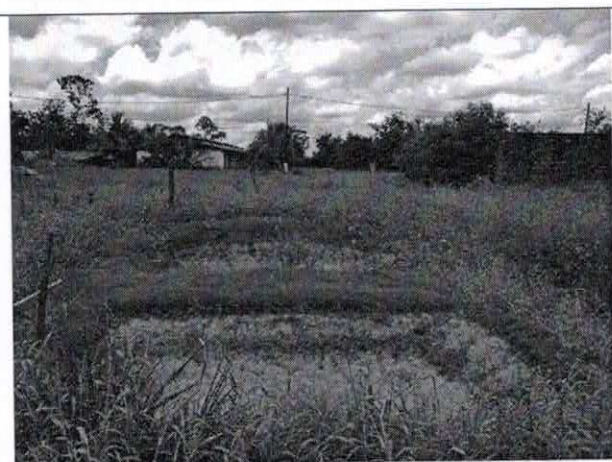
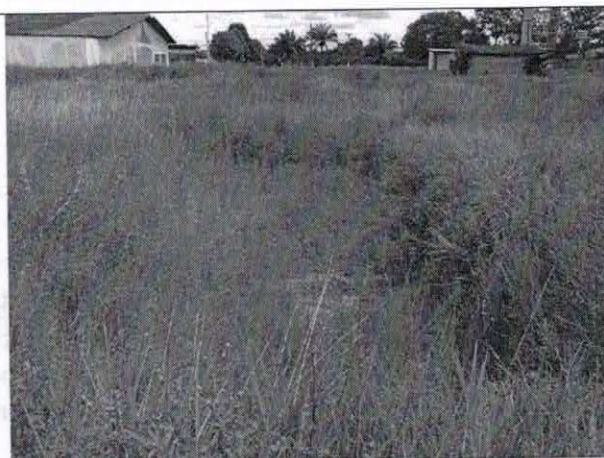
Área com cobertura com forro em PVC, piso cerâmico, parede de alvenaria, portas em madeira e janelas em vidro, possui iluminação e ventilação artificiais.

Área destinada às atividades de aulas práticas de preparação e elaboração de ração para organismos aquáticos e também a confecção de tanques redes (viveiros).

1. Quanto ao agente físico ruído, proveniente do equipamento triturador de grãos, será necessária a realização da avaliação quantitativa do nível de ruído em decibéis de forma a verificar se estes ultrapassam os limites de tolerância presentes no Anexo 1 da Norma Regulamentadora N° 15, mas o servidor para fazer jus ao adicional de insalubridade deverá atender ao disposto no art. 9º, incisos II e/ou III da Orientação Normativa N° 06 de 18/03/2013, que trata de exposição habitual e permanente, respectivamente. Esta avaliação é para a exposição dos trabalhadores diretamente e habitualmente expostos a fonte de ruído.

2. Quanto aos agentes químicos, ocorre a dispersão de poeira proveniente das etapas de processamento da ração, porém este agente não está previsto na NR 15 para o pagamento de adicional. Recomendamos a utilização dos Equipamentos de proteção individual para a atenuação do risco.

Higienização adequada do local;  
Adequação à NR-31 (Trabalho na Agricultura, Pecuária, Silvicultura, Exploração Florestal e Aquicultura).

Proteção respiratória: (máscaras semi faciais PFF1);  
Aventais ou Jalecos: preferencialmente impermeáveis;  
Proteção dos Membros Superiores: Luvas próprias para atividades agrícolas e luvas descartáveis;  
Proteção de Membros Inferiores: Botas e/ou Botinas de segurança;  
Óculos de segurança ou Óculos de proteção;  
Uniforme Completo.  
Todos e quaisquer Equipamentos de Proteção Individual (EPI) devem possuir Certificado de Aprovação (CA)
